Rapport etter tilsyn med grindanlegg og salteplasser i CWD-sonene i Nordfjella og på Hardangervidda 2023

Rapporten er utarbeidet av:

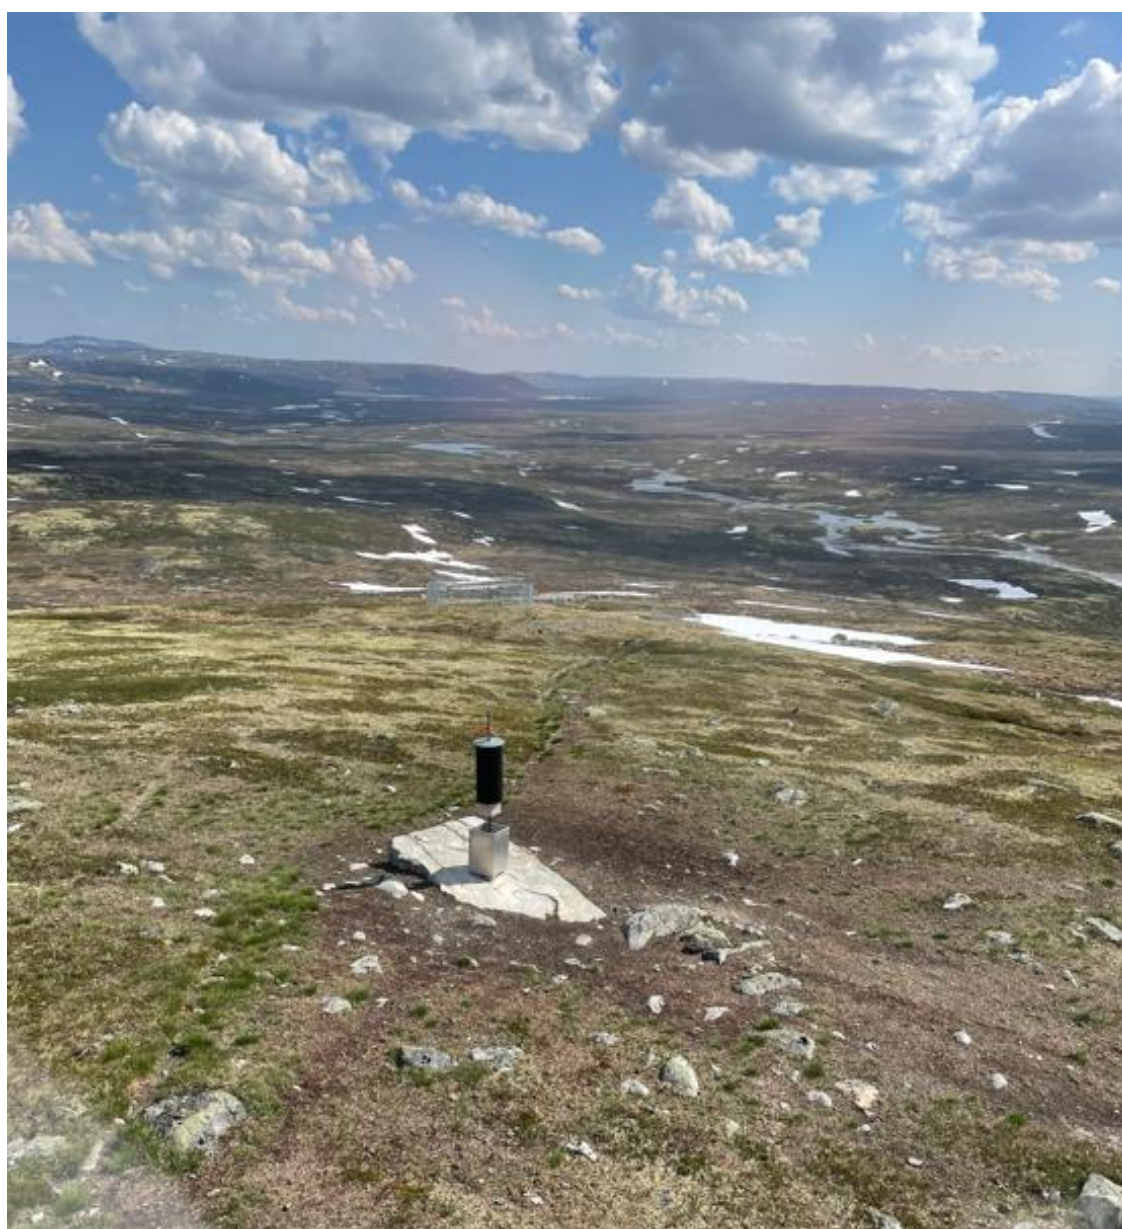
Forsidebilde: Saltsteinsautomat med oppsamler for saltsteinbiter. Salteinnretningen er godt plassert på en stor stein med flat overside. Plasseringen medfører at det ikke blir opptråkka og oppgjødsla helt inntil salteinnretningen selv om bildet viser at dette er en salteplass som er svært mye brukt av sau. Grindanlegget rundt den tidligere salteplassen sees i bakgrunnen.

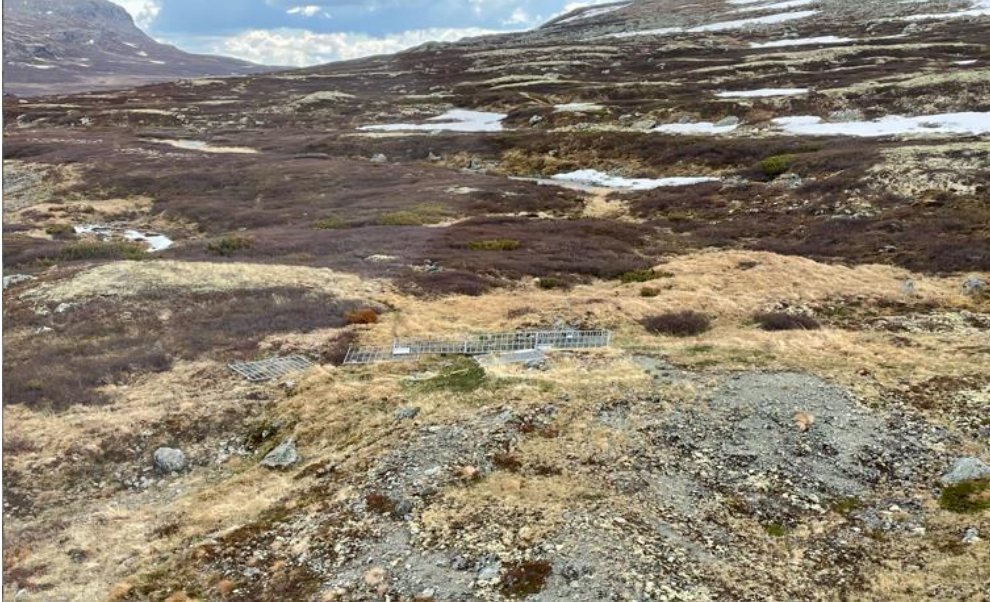
Bilde 1: Grindanlegg som er lagt flatt i løpet av vinteren.

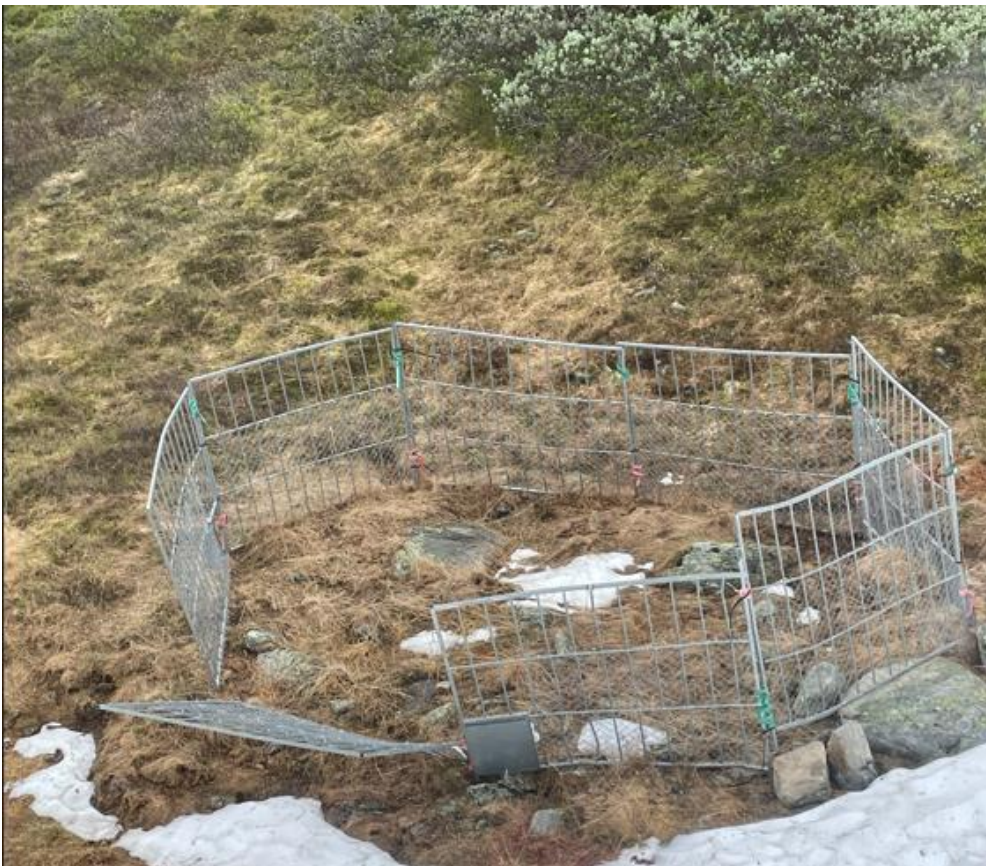
Bilde 2: Grindanlegg med ødelagte stropper og løs grind.

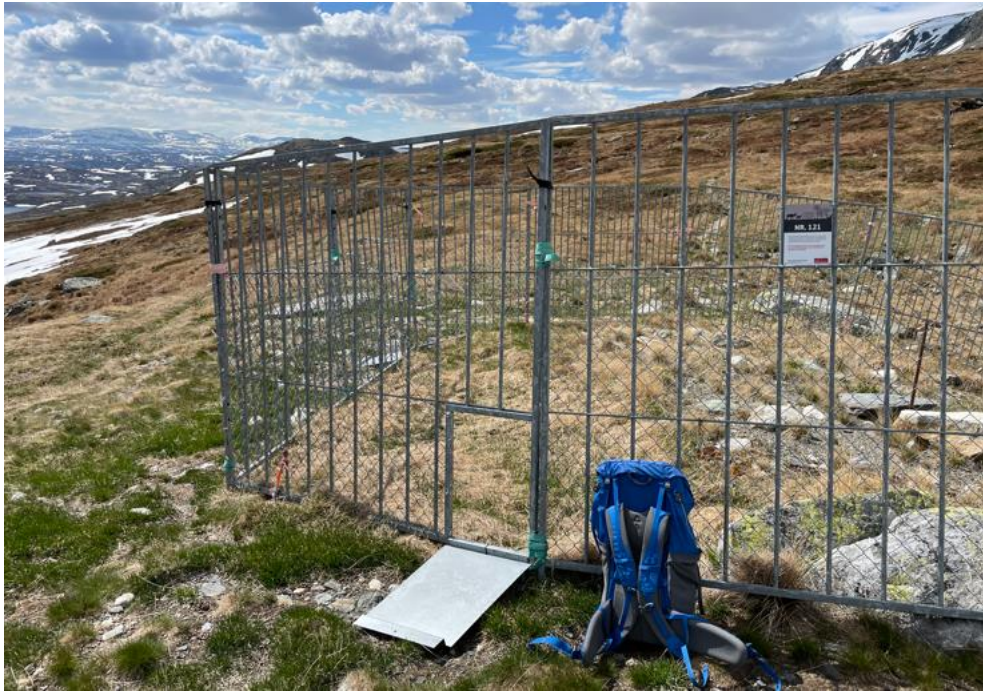
Bilde 3: Grindanlegg i Nordfjella-sonen. Her har stålplata som dekker åpningen som var laget for at sau kunne gå ut og inn av grinda, løsna i løpet av vinteren. Disse åpningene i grindene ble stengt våren 2019 etter at det var dokumentert at også rein og hjort tok seg inn i grindanleggene gjennom åpningene.

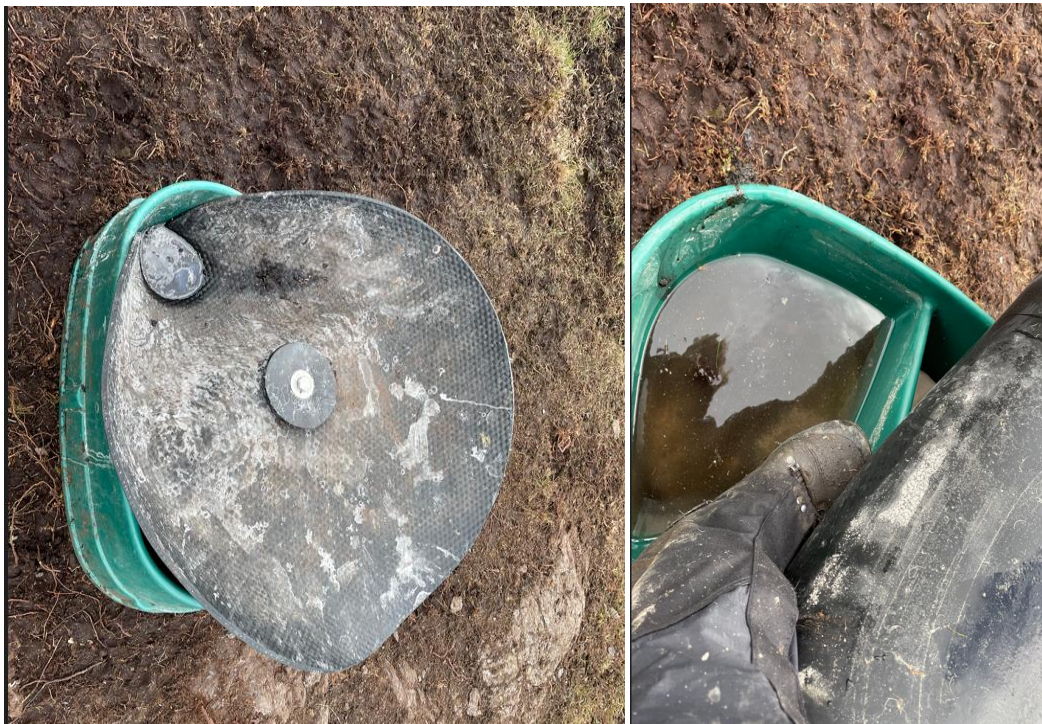
Bilde 4 og 5: Bilde 4 viser en basisfeeder der gummi-matta er tråkket ned i det ene kammeret. Neste bilde viser vannansamlingen som har oppstått i kammeret der matta var tråkka ned. Det er noen synlige rester av oppløste saltklumper i vannet. Nedtråkking av matta kan forebygges ved å sikre at det er en del fast innhold (saltsteiner) i alle kamrene.

Regelverksbrudd!

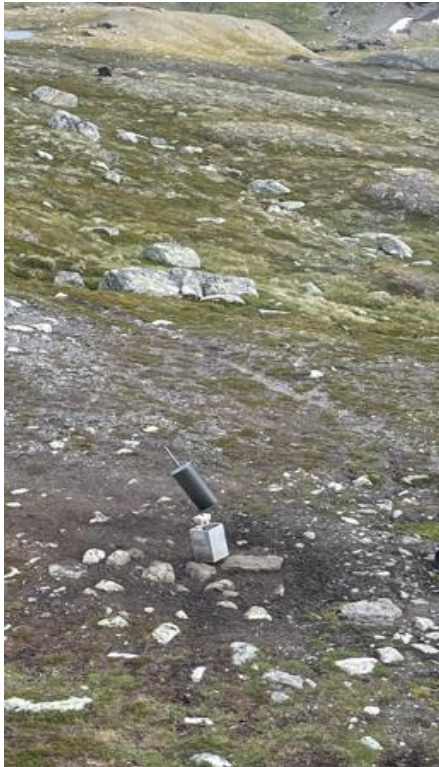
Bilde 6: Salteinnretning med Vecon-oppsamler. Innretningen står skjevt og hetta er ikke festa på stanga. Saltsteinen eksponeres for regnvann. **Regelverksbrudd!**

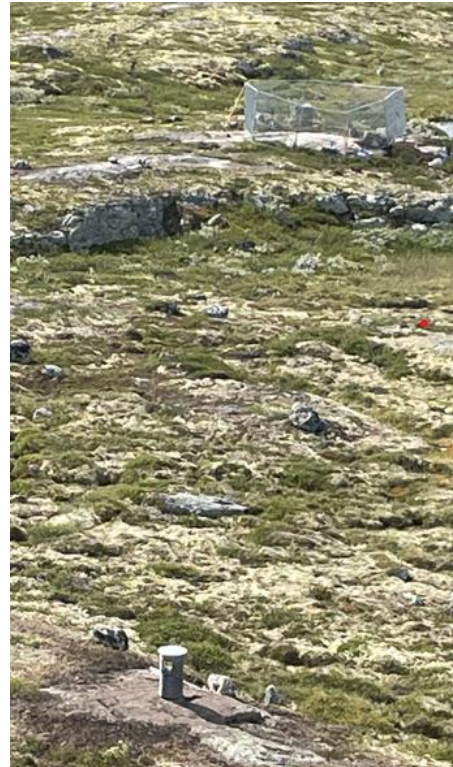
Bilde 7: Godt oppsatt salteinnretning boret fast i fjell. **Svært bra!**
